| Trakų pradinė mokykla | Trakų pradinė mokykla | Birutės g. 42, LT-21114 Trakų r. sav. |
| Pavadinimas Vaikų žaidimų aikštelė | Lauko <input checked="" type="checkbox"/> | Vidaus <input type="checkbox"/> |
| Ataskaitos Nr.: 26-06-0225 | Ataskaitos priedų sk.: | |

**Vaikų žaidimų aikštelės ar patalpos techninio patikrinimo ataskaita**

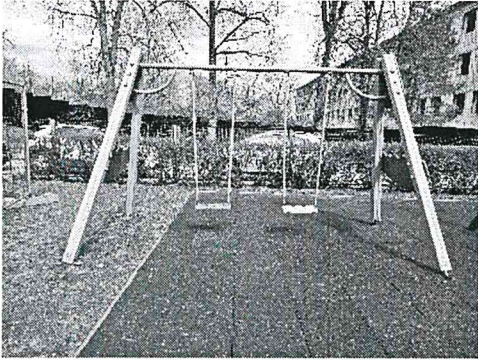
| Įrenginio Nr.:1 nuotrauka: | Atitikimas standartų reikalavimams | Pastabos |
|---|---|---|
| | <input type="checkbox"/> Atitinka<br><input checked="" type="checkbox"/> Neatitinka | Įranga sumontuota iki 2017m. liepos mėn.<br>Nėra įrangos ženklavimo. |

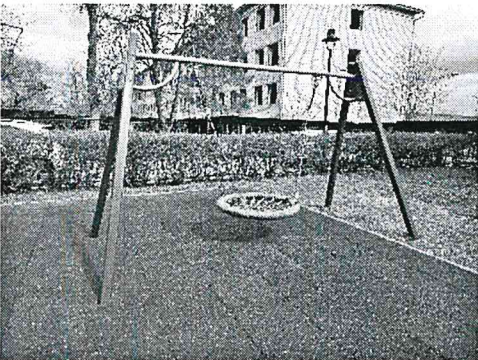
| Įrenginio Nr.:1 nuotrauka: | Atitikimas standartų reikalavimams | Pastabos |
|---|---|---|
| | <input type="checkbox"/> Atitinka<br><input checked="" type="checkbox"/> Neatitinka | Įranga sumontuota iki 2017m. liepos mėn.<br>Nėra įrangos ženklavimo. |

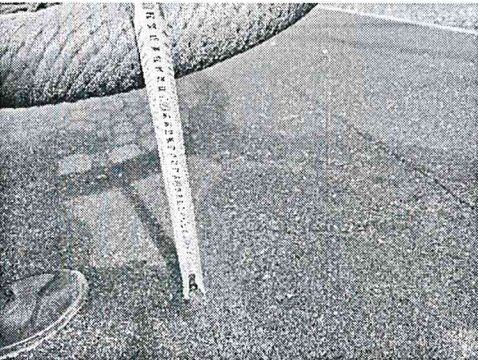
| Įrenginio Nr.:1 nuotrauka: | Atitikimas standartų reikalavimams | Pastabos |
|---|---|---|
| | <p><b>Nepakankama sūpuoklių prošvaisa (LST EN 1176-2:2018 4.2).</b></p> <p>Išmatuota sūpuoklių prošvaisa 32 cm. Grupinių sūpuoklių mažiausia prošvaisa turi būti 40 cm.</p> | |
| <p><b>Trūkumo rizikos lygmuo*:</b></p> <p><input type="checkbox"/> Žemas <input checked="" type="checkbox"/> Vidutinis <input type="checkbox"/> Aukštas <input type="checkbox"/> Netaikoma</p> <p>*- naujai sumontuotiems įrenginiams rizikos lygmuo nevertinamas, įrenginys turi atitikti standartų reikalavimus.</p> | | |

Aukšta rizikos lygį keliantys trūkumai turi būti pašalinti nedelsiant arba patekimas prie įrangos turi būti apribotas. Vidutinės rizikos trūkumai turi būti pašalinti iki kito patikrinimo. Žemą riziką keliantys trūkumai reikalauja stebėjimo.

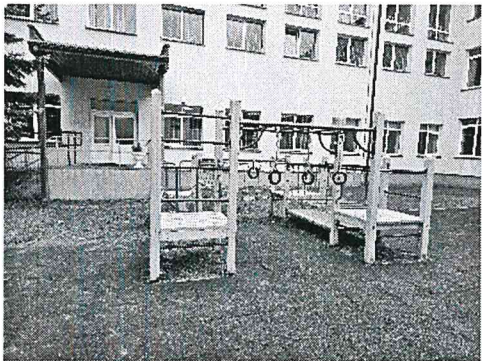
| Įrenginio Nr.:3 nuotrauka: | Atitikimas standartų reikalavimams | Pastabos |
|---|---|---|
| | <input type="checkbox"/> Atitinka<br><input checked="" type="checkbox"/> Neatitinka | Įranga sumontuota iki 2017m. liepos mėn.<br>Nėra įrangos ženklavimo. |

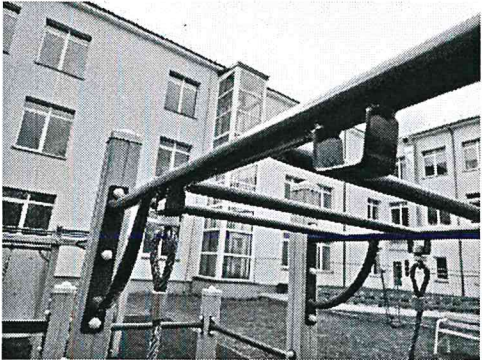
| Įrenginio Nr.:3 nuotrauka: | Atitikimas standartų reikalavimams | Pastabos |
|---|---|---|
| | Trūksta įrangos elementų<br>(LST EN 1176-1 : 2018 4.2.5). | |
| <b>Trūkumo rizikos lygmuo*:</b><br><input type="checkbox"/> Žemas <input checked="" type="checkbox"/> Vidutinis <input type="checkbox"/> Aukštas <input type="checkbox"/> Netaikoma<br>* - naujai sumontuotiems įrenginiams rizikos lygmuo nevertinamas, įrenginys turi atitikti standartų reikalavimus. | | |

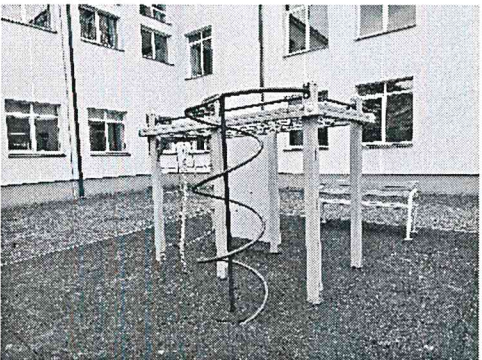
| Įrenginio Nr.:3 nuotrauka: | Atitikimas standartų reikalavimams | Pastabos |
|---|---|---|
| | <input type="checkbox"/> Atitinka<br><input checked="" type="checkbox"/> Neatitinka | Įranga sumontuota iki 2017m. liepos mėn.<br>Nėra įrangos ženklavimo. |

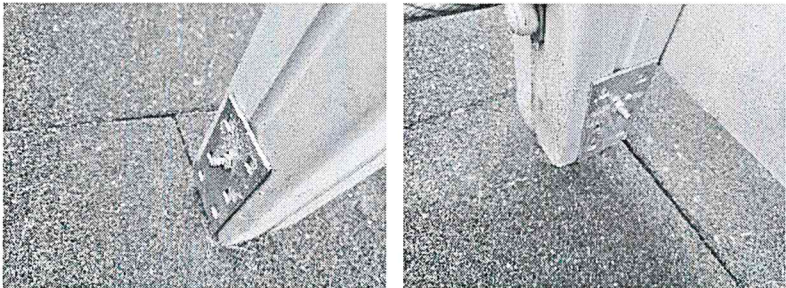
| Įrenginio Nr.:3 nuotrauka: | Atitikimas standartų reikalavimams | Pastabos |
|---|---|---|
| | | <b>Pavojingi atsikišimai (LST EN 1176-1:2018 4.2.5).</b><br>Varžtų sriegiai išlindę daugiau nei 8 mm.<br>turi būti užapvalinti arba uždengti. |

**Trūkumo rizikos lygmuo\*:**

☐ Žemas ☒ Vidutinis ☐ Aukštas ☐ Netaikoma
